muss.dental

Rapporto della qualità

sulle condizioni e il funzionamento di manipoli e turbine dei principali produttori di strumenti dopo più di un anno di utilizzo e ritrattamento regolare in Careclave (soluzione 4-in-1 di MELAG Medizintechnik)

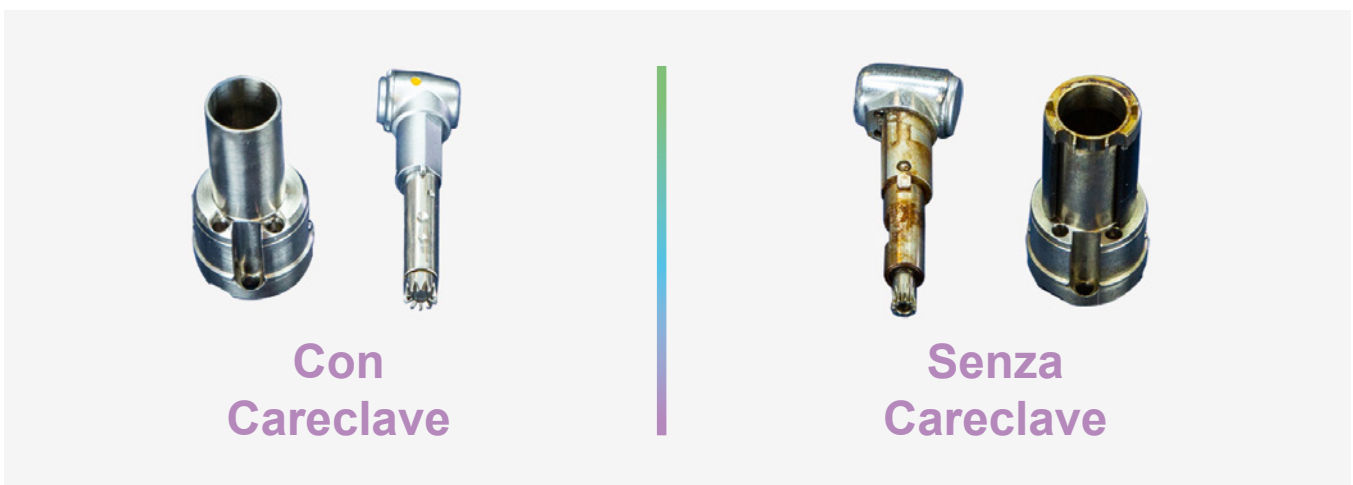
Tutti i manipoli e le turbine testati sono in ottime condizioni. Sono molto puliti e mantenuti con una pellicola d'olio sufficiente. Nessuno degli abituali difetti di cura della pratica quotidiana è stato trovato negli strumenti.

Anche lo sporco in punti difficili da raggiungere, come nei coperchi a pressione per lo sblocco della fresa o tra le parti dell'alloggiamento, è stato rimosso in modo ottimale.
